オスプレイ墜落の動画公開

2017年8月5日、オーストラリア沖で訓練中の揚陸艦グリーンベイへの着艦に失敗して墜落した普天間基地（沖縄県宜野湾市）所属のMV-22オスプレイが着艦に失敗し、艦体に激突する瞬間の動画がこのほど、動画投稿サイト「ユーチューブ」で公開され、衝撃が広がっています。

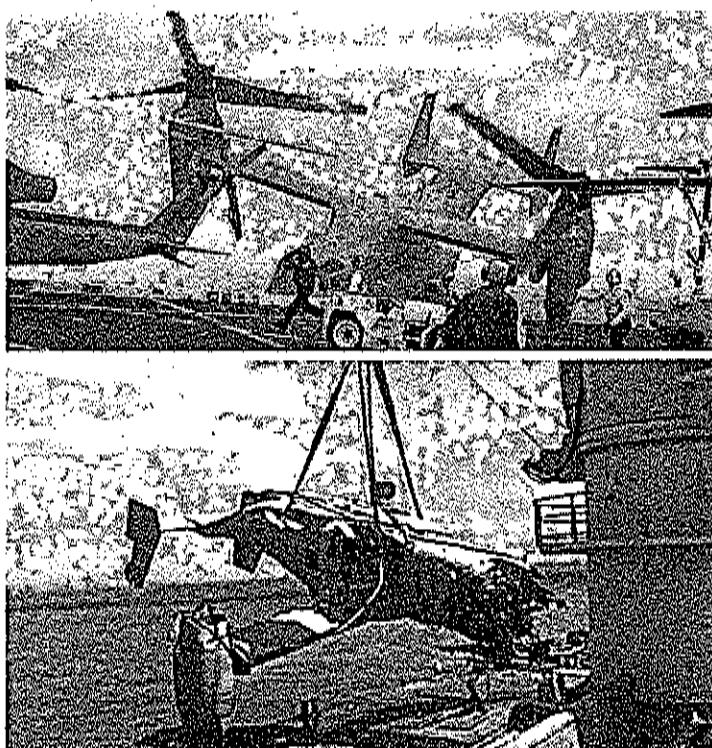
動画は、オスプレイが着艦しようとして垂直に下降するとともから始まっています。当初は何の異変も見られません。しかし、突然バランスを崩して、左側に大きく傾き、左翼を甲板に機首を揚陸艦の右舷に激突させました。機体の爆発・炎上をおそれ、甲板で作業していた兵士はいっせいに走って避難。動画の撮影者も避難し、動画が終わりました。

ドック型揚陸艦グリーンベイに着艦しようとしてバランスを崩し、艦体に激突するMV-22オスプレイ

米海兵隊は事故報告書で、「運流したダッシュウォッシュ（吹き下ろし）が艦体にはね返り、ローター（回転翼）の強に入り込んだ」と分析しています。

また、報告書は、「人的ミスは一切なかった」とも繰り返し強調していますが、過積載だった発生の一つとされています。
